**SCHEDE EDIFICI
COMUNALI**

Piano per l'Eliminazione delle
Barriere Architettoniche

**Studio tecnico di fattibilità
degli interventi**

SCHEDA RILIEVO EDIFICI				ED 01
DESTINAZIONE D'USO		SEDE COMUNALE		
ENTE PROPRIETARIO/GESTORE		COMUNE DI BORDIGHERA		
UBICAZIONE		PALAZZO GARNIER – VIA XX SETTEMBRE 32

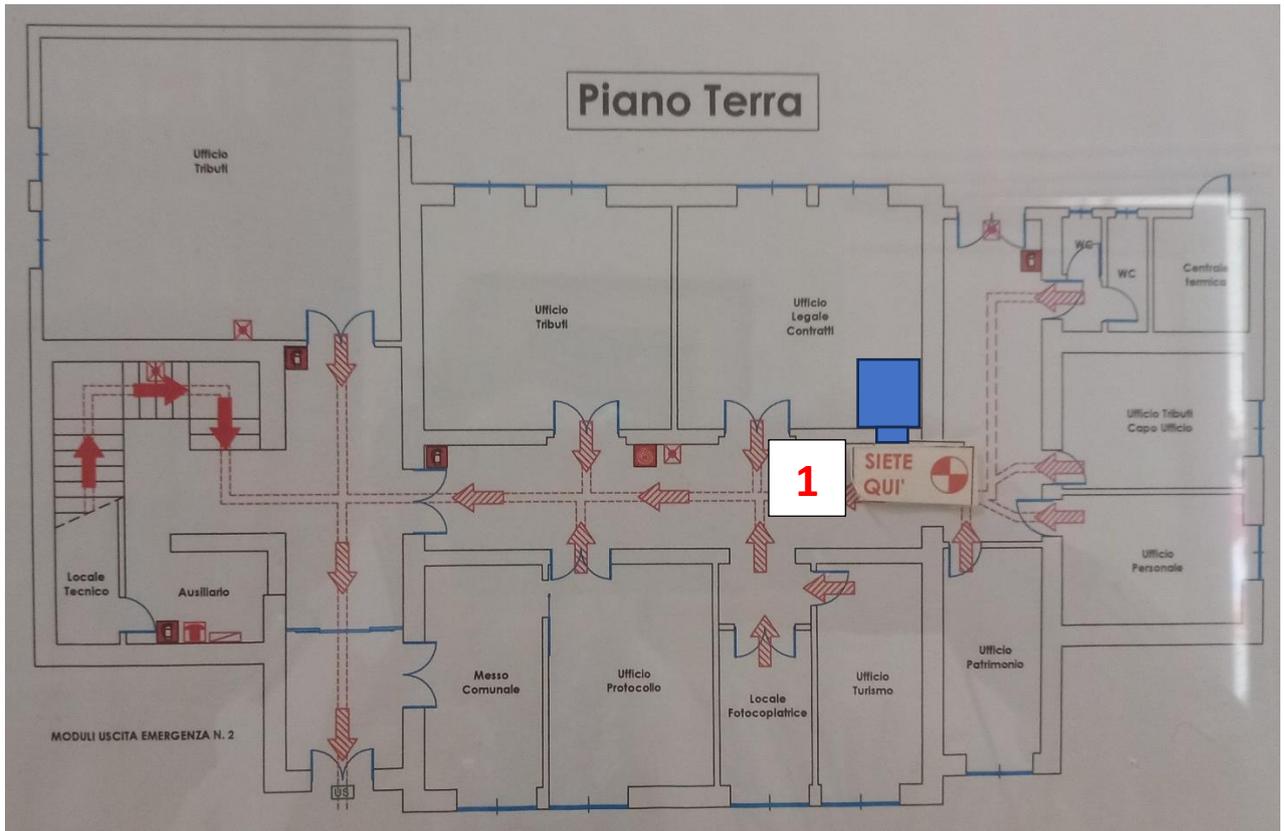
Ubicazione nuovo ascensore piano terra (indicazione valida solo per il posizionamento non per gli ingombri)

Tuttavia non appare azzardato in questa sede poter prevedere l'inserimento di un ascensore interno che potrebbe essere installato al piano terra in corrispondenza dell'ufficio legale/contratti sottostante l'ufficio di segreteria al piano primo. L'esatta ubicazione potrebbe essere come indicato schematicamente nelle due figure successive, l'ingombro totale del vano ascensore può essere ipotizzato planimetricamente in 1.60x1.75 ml comprensivo di struttura (vano interno 1.40x1.55), spazio sottratto ad ogni ufficio sopra citato. L'ingresso/uscita dal corridoio esistente con porta di piano con larghezza minima di 75 cm e cabina interna di 0.80 x1.20 ml, come previsto dal D.M. 236/89 nel caso di installazione in edifici esistenti. L'intervento consentirebbe la piena accessibilità agli uffici ubicati sia al piano terra che al piano primo. Un servizio igienico accessibile lo si ottiene sostituendo e riposizionando i sanitari del bagno al piano primo,

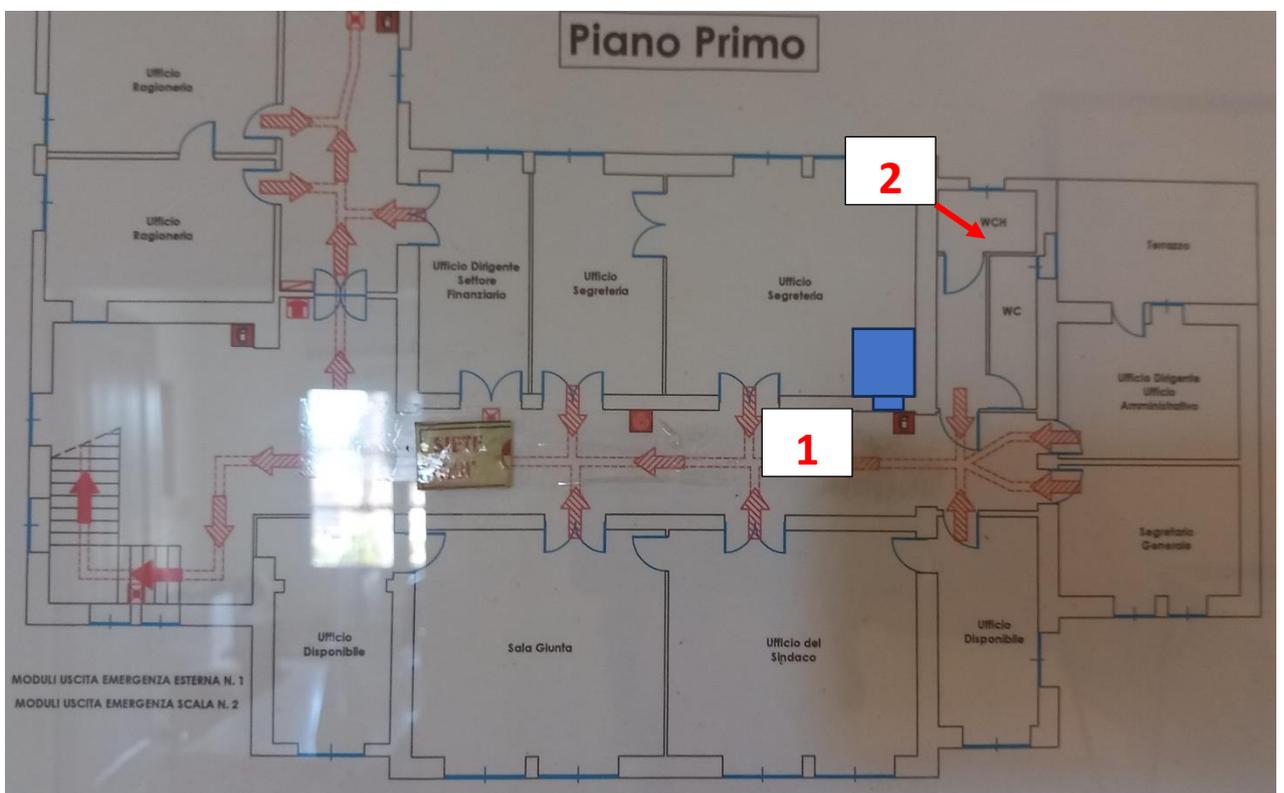
Ubicazione nuovo ascensore piano primo (indicazione valida solo per il posizionamento non per gli ingombri)

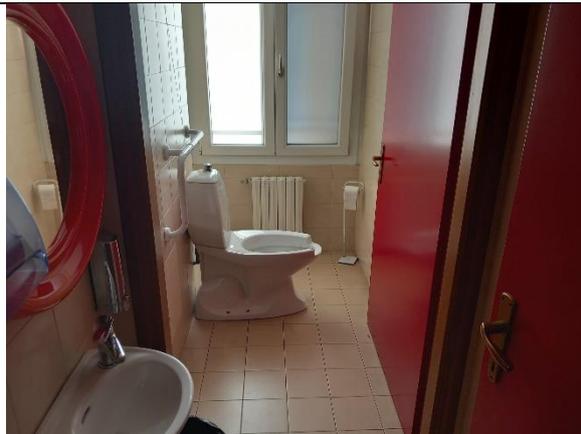
SERVIZIO IGIENICO PUBBLICO AL PIANO PRIMO

3.1	La struttura è dotata di servizi igienici con dimensioni minime da essere utilizzabili da persone con disabilità e in numero adeguato?	DPR 503/96 art. 8, DM 233/89 artt. 4.1.6, 8.1.6	P <input type="checkbox"/> N <input checked="" type="checkbox"/>	Ubicato al piano primo non risulta accessibile

Gli interventi principali proposti verificano la possibilità di dotare gli uffici ubicati ai piani superiori di almeno un servizio igienico accessibile e la modifica degli sportelli al piano terra.

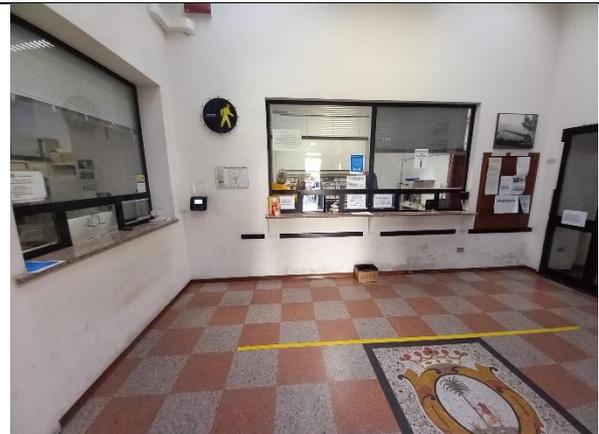
SPORTELLI PUBBLICO PIANO TERRA (DA PIAZZA MAZZINI)

Al piano terra il ricevimento del pubblico avviene mediante sportelli non adeguati per altezza alle specifiche tecniche del D.M. sopra citato. Criticità rilevata in quasi la totalità degli uffici pubblici visitati ma in questo caso più evidente trattandosi di struttura in muratura e non arredo mobile. **Art. 8.1.2 Arredi fissi.** *Almeno uno sportello deve avere il piano di utilizzo per il pubblico posto ad altezza pari a 0,90 m dal calpestio della zona riservata al pubblico. Nei luoghi aperti al pubblico nei quali il contatto con il pubblico avviene mediante bancone continuo, almeno una parte di questo deve avere un piano di utilizzo al pubblico posto ad un'altezza pari a 0,90 m dal calpestio.*

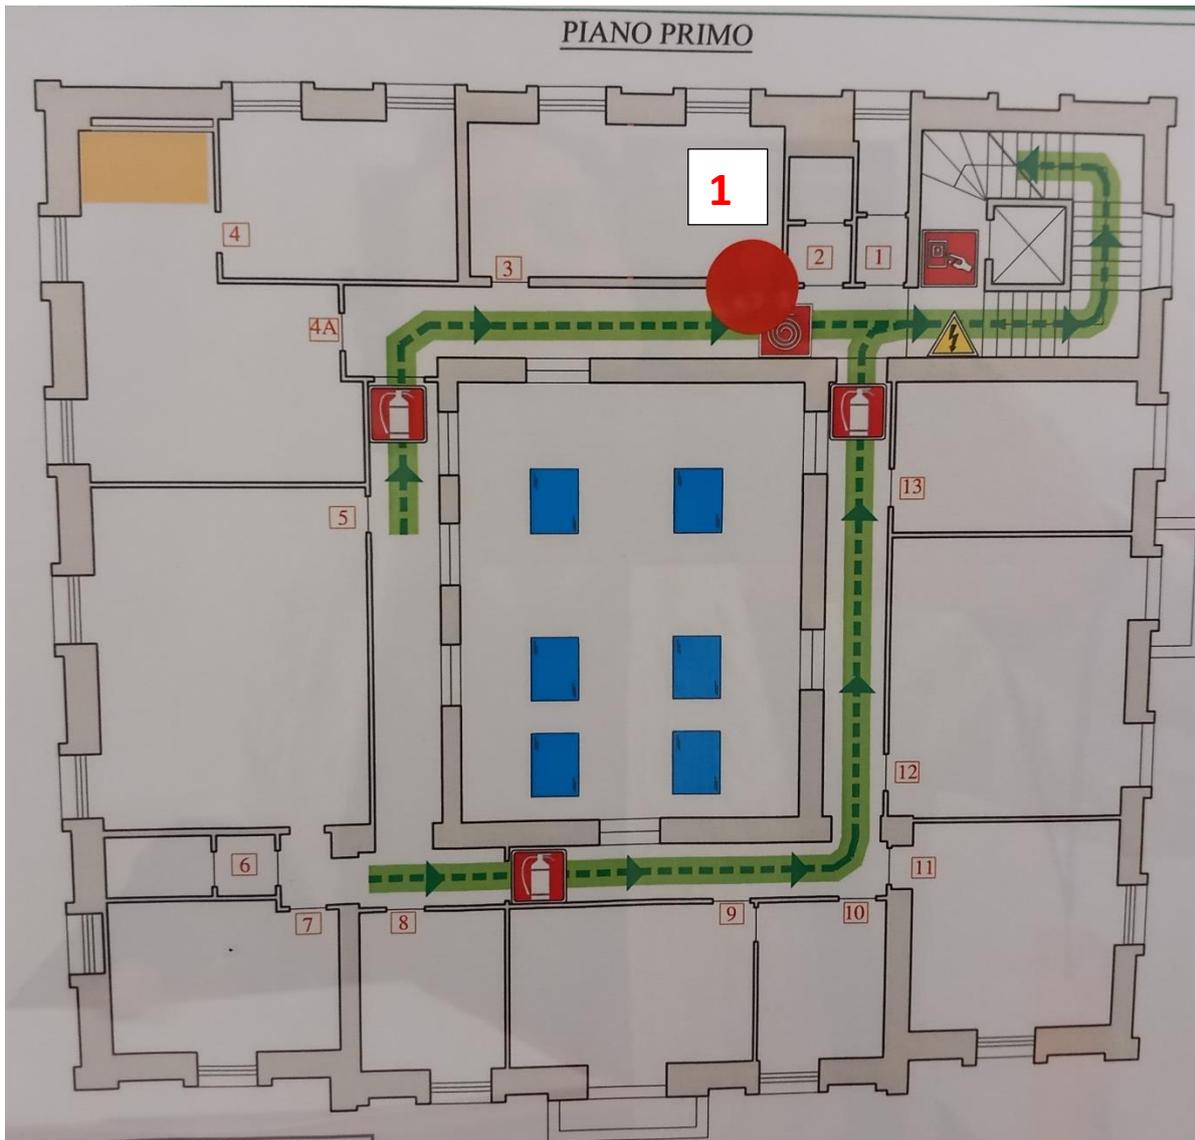
I due servizi igienici attuali potrebbero essere trasformati in un unico locale accessibile e attrezzato

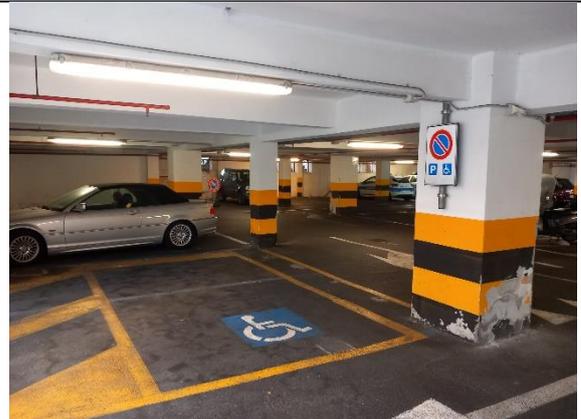
STALLO RISERVATO AL PIANO INTERRATO

Edificio in cemento armato disposto su tre livelli di cui uno interrato destinato a parcheggio con uno stallo riservato alle Pcd.

Questo ultimo aspetto sembra essere l'unica insufficienza nella valutazione generale del fabbricato che risulta più che soddisfacente dopo la verifica dei principali requisiti che una struttura pubblica deve avere al fine di essere dichiarata accessibile.
